[Об аварийности]

В ходе визуального освидетельствования здания МОУ «Седановская средняя общеобразовательная школа», расположенного по адресу: Иркутская область, Усть-Илимский район, п. Седаново, ул. Кирова, 37, выполненного в рамках работ по договору №1416-23 от 26.05.2023г. выявлено, что отдельные участки и конструкции объекта обследования находятся в аварийном состоянии, а именно:

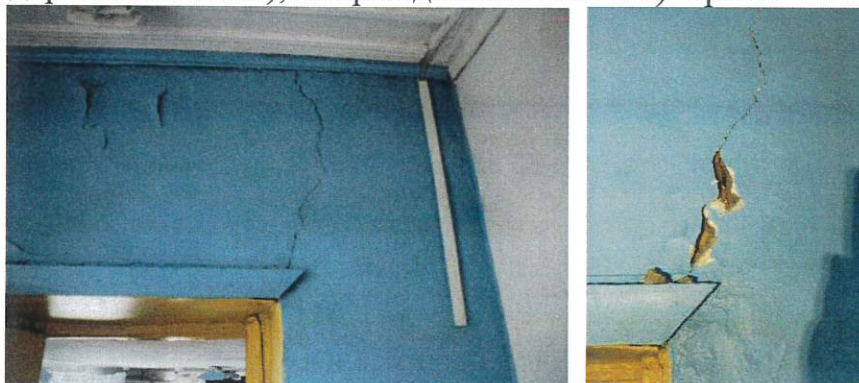
– блок в осях К'-Л/1-5¹ (по наличию общих деформаций стен с образованием сквозных трещин в кирпичной кладке стен шириной раскрытия более 3 мм, пересекающих более 8 рядов кладки; по наличию поврежденных гнилью на всю толщину сечения элементов чердачного перекрытия; по наличию деформаций бетонного пола, уложенного на деревянные элементы (опалубку либо ранний деревянный пол), поврежденные гнилью) – рис.1

трещины в кирпичной кладке стен

Часть выше указанных конструкций были отмечены как «аварийные» в составе обследования ООО «Фама Про» в 2016 году (нижние венцы наружных стен; стропильная система в осях 17-19/М-Р; наружные стены в осях 2-10/А-В; наружные стены в осях 1-13/К-С; чердачное перекрытие в осях 1-3/Л-С). Противоаварийные мероприятия по данным конструкциям настоящим обследованием не зафиксированы. Дальнейшая эксплуатация помещений в зонах с выявленными аварийными конструкциями до проведения противоаварийных мероприятий недопустима; до проведения противоаварийных мероприятий необходимо ограничить доступ людей в данные помещения.

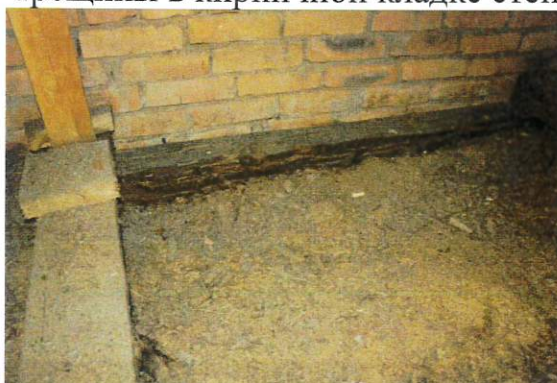
участок чердачного перекрытия в осях К/1-5 со сгнившей балкой на всю толщину сечения

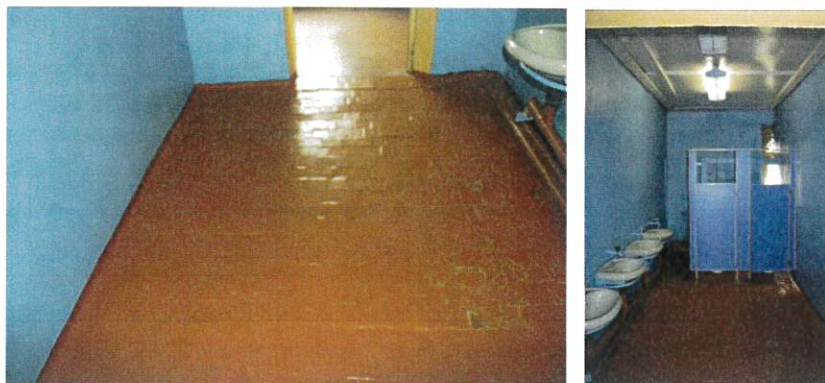
Рис.1 – Аварийные участки блока в осях К'-Л/1-5

деформаций бетонного пола

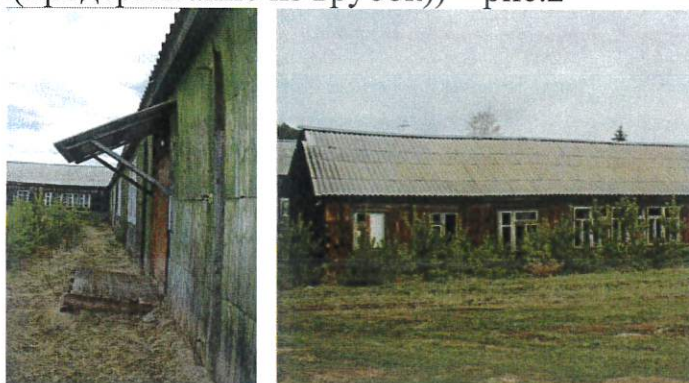
– блок в осях Р-С/1-5 (по наличию общих деформаций стен, чердачного перекрытия с прогибами, превышающими предельно допустимые значения по таблице Д.1 приложения Д СП 20.13330.2016 и расстройством узлов опирания балок перекрытия (продергивание из врубок)) – рис.2

общие деформации стен

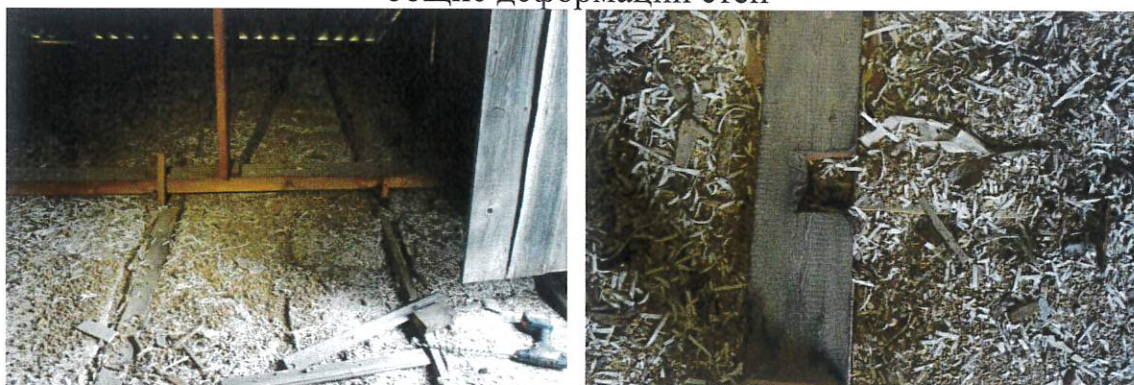
Рис.2 - Аварийные участки блока в осях Р-С/1-5

участок чердачного перекрытия с прогибами по балкам и расстройством узлов опирания

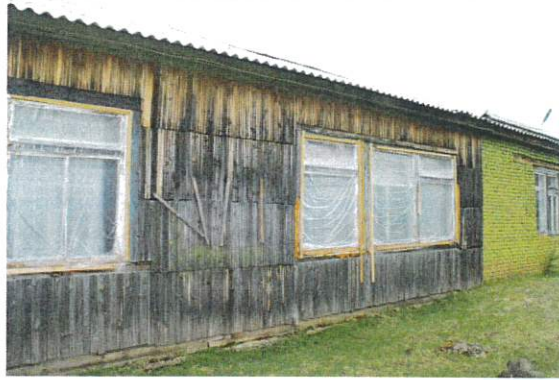
– помещения пищеблока в осях М-Р/13-19 (по наличию гнилостного повреждения подоконных участков стены по оси Р/13-17; по наличию деформаций полов, вызванных гнилостным повреждением элементов пола в производственной зоне и зоне обеденного зала) – рис.3

общие деформации стены по оси Р/13-17

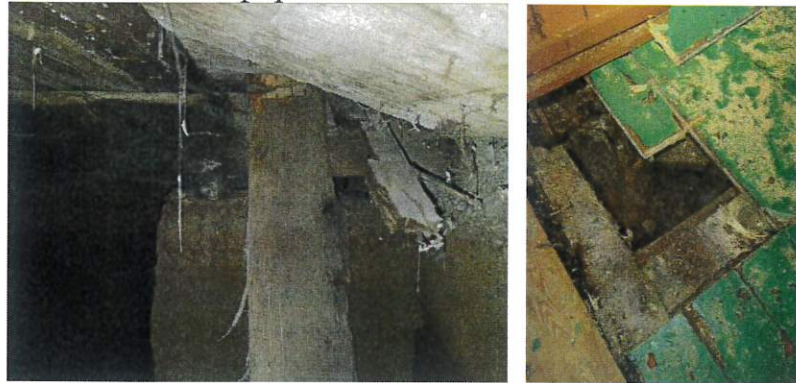
Рис.3 - Аварийные участки блока в осях М-Р/13-19

деформаций полов, вызванных гнилостным повреждением элементов пола

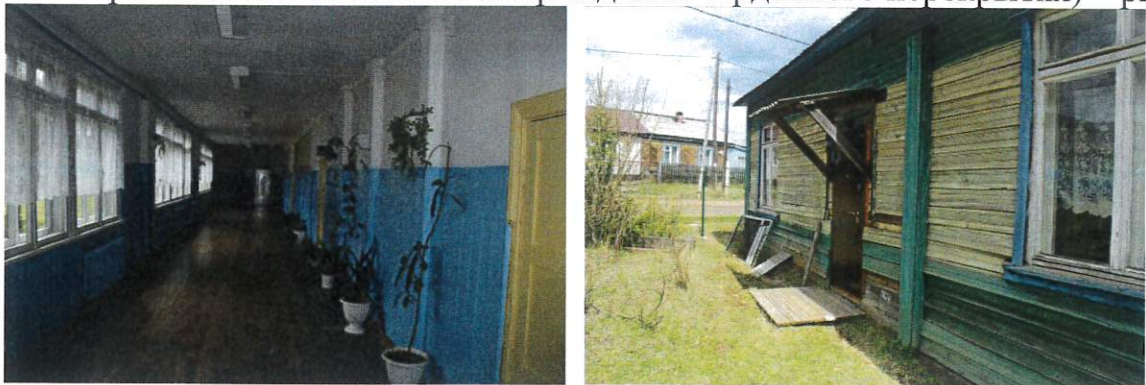
Рис.4- Аварийные участки блока в осях Е-И/19'-20

– блок в осях Е-И/19'-20 (по наличию общих деформаций стен, по наличию прогибов и гнилостного повреждения чердачного перекрытия) – рис.4

общие деформации стен

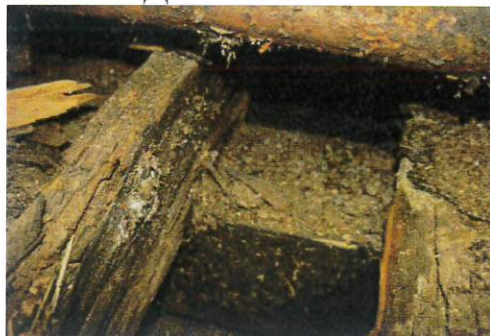
Рис.5

– участок пола в осях Г-Д/3-5 со сгнившими лагами – рис.5

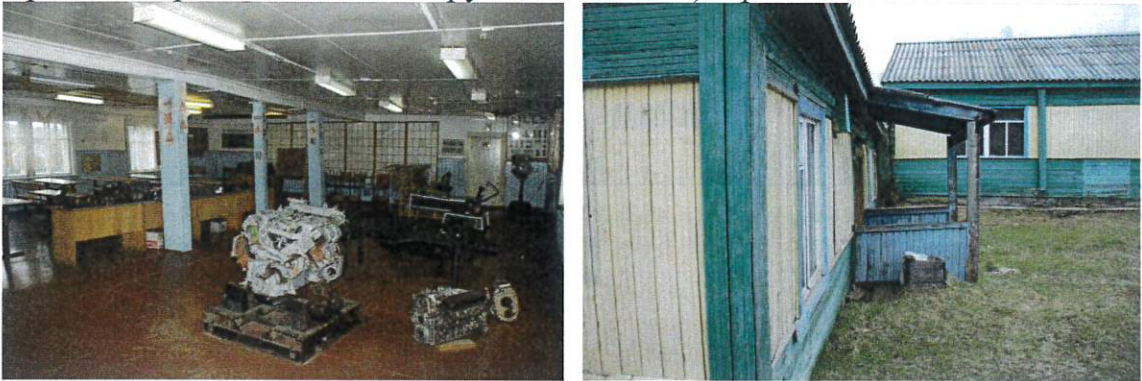
– отдельностоящее здание автокласса в осях А-В/2-10 (по наличию деформаций стен и внутренней рамы, гнилостного повреждения чердачного перекрытия, стропильных конструкций и полов) – рис.6

общие деформации стен и внутренней рамы

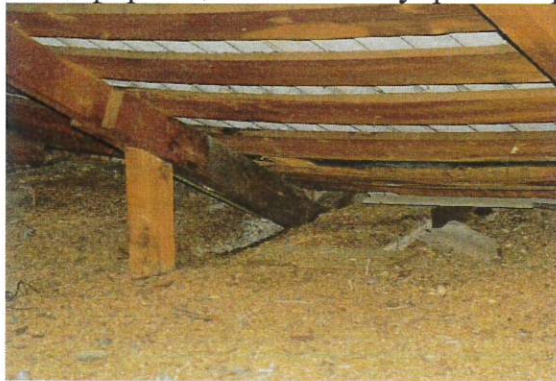
участок чердачного перекрытия в осях Б-В/4-6 сгнившая балка и стропильная нога

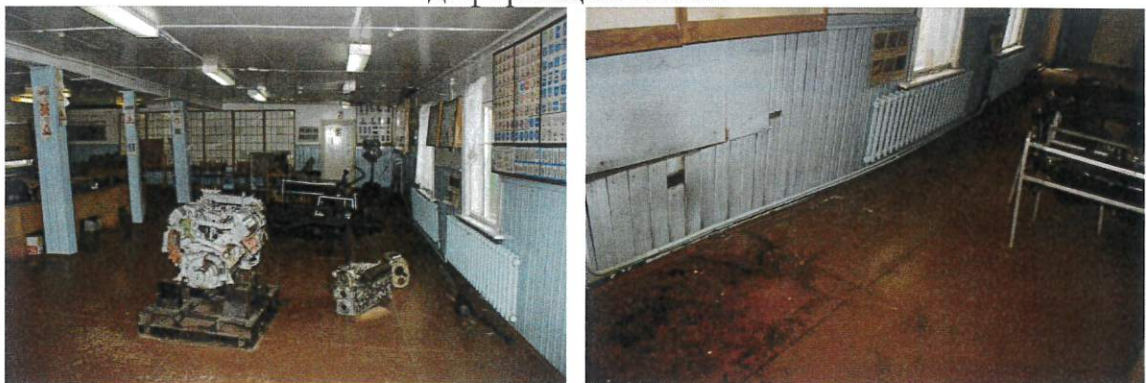
Рис.6 – Аварийные участки здания автокласса в осях А-В/2-10

деформации полов

общие деформации пола, вызванные гнилостным повреждением
